## Serviceheft

# **Siemens EQ & Bosch Vero Linie: Milchaufschäumprobleme beseitigen**

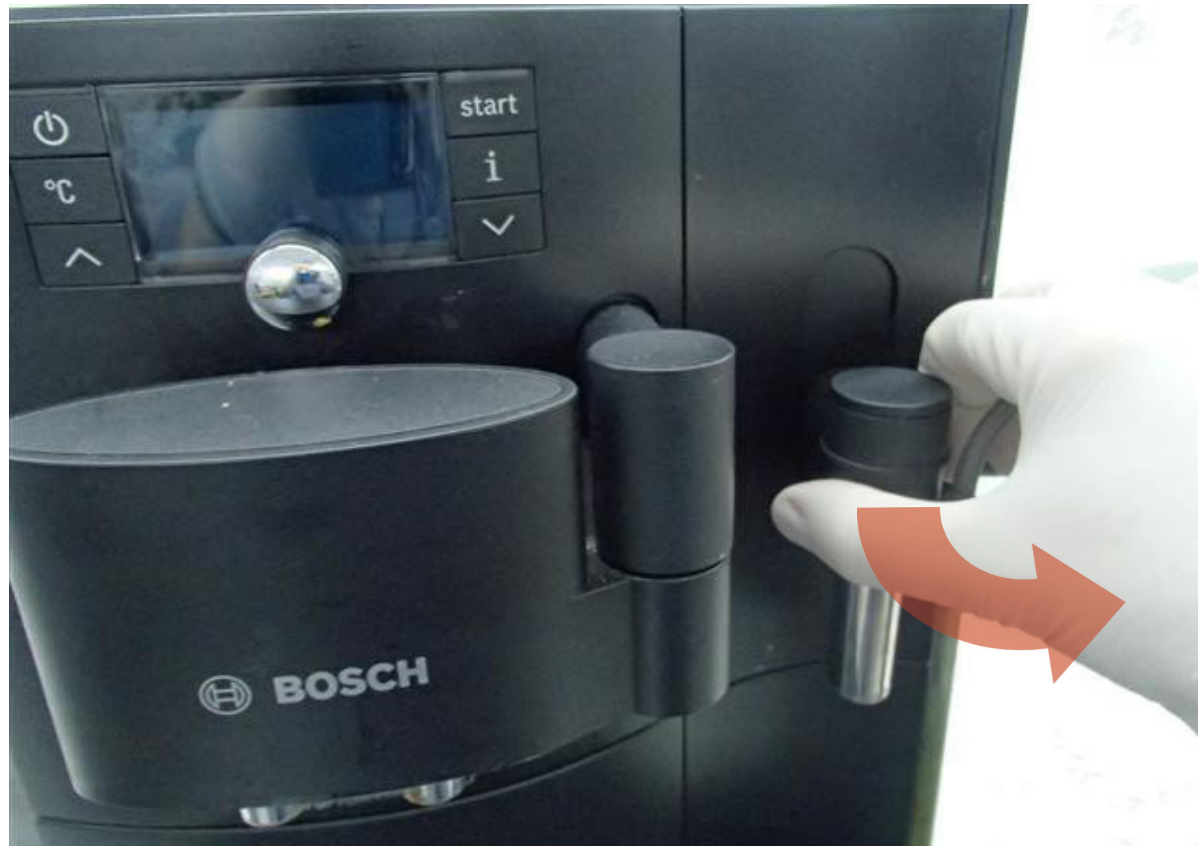
Bleibt das Problem nach der Entkalkung bestehen, ziehen Sie bitte wie in der Abbildung zu sehen, die Milchschaumdüse heraus.

**Achtung:** Bitte führen Sie zuerst eine Entkalkung an Ihrem Kaffeevollautomaten durch!

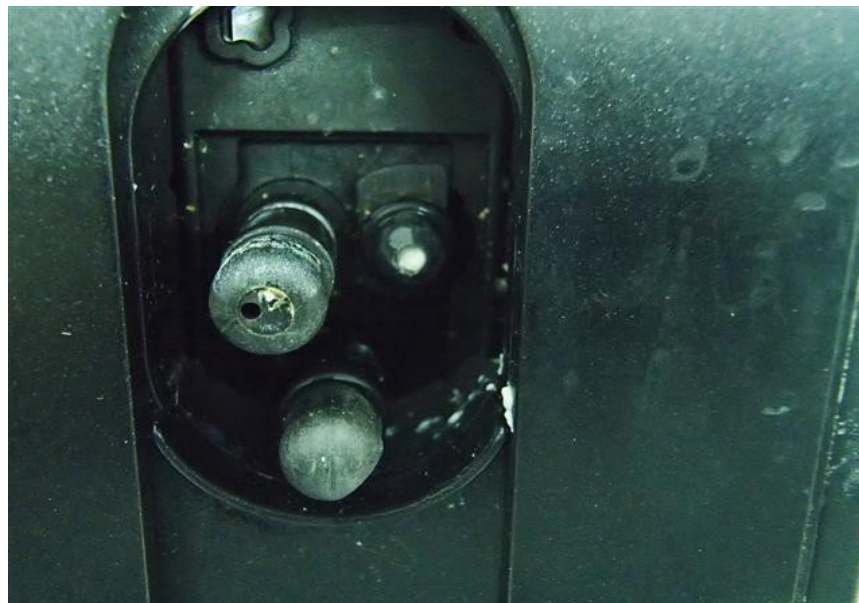
Das Gegenstück zum Milchaufschäumer sollte nicht so aussehen, wie in unserer Beispielabbildung. Falls doch, reinigen Sie es gründlich mit etwas Spülmittel und einer Bürste.

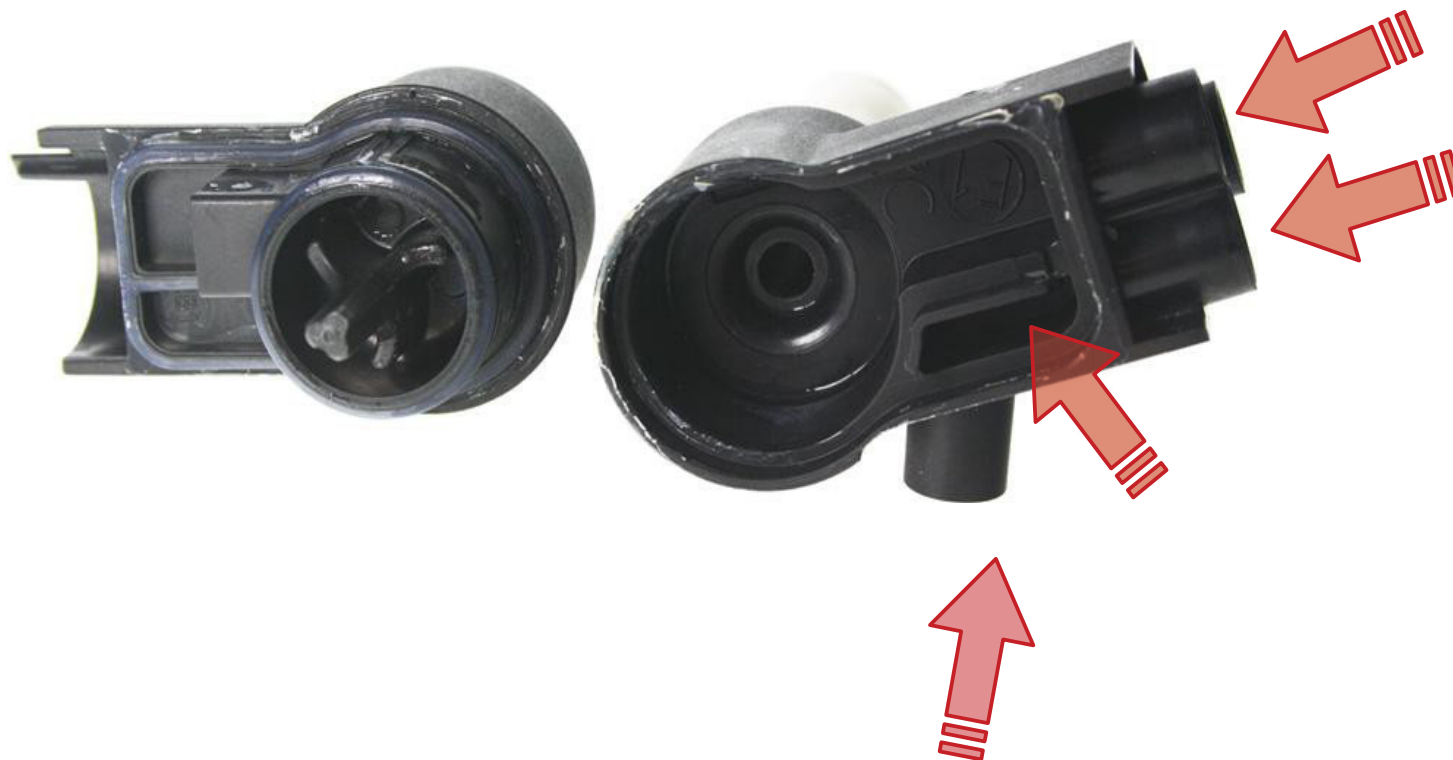
Prüfen Sie nun den Milchaufschäumer selbst. Bei den **älteren Modellen** lässt sich der Deckel einfach abziehen, wie Sie bei neueren Modellen vorgehen, erfahren Sie auf der folgenden Seite.

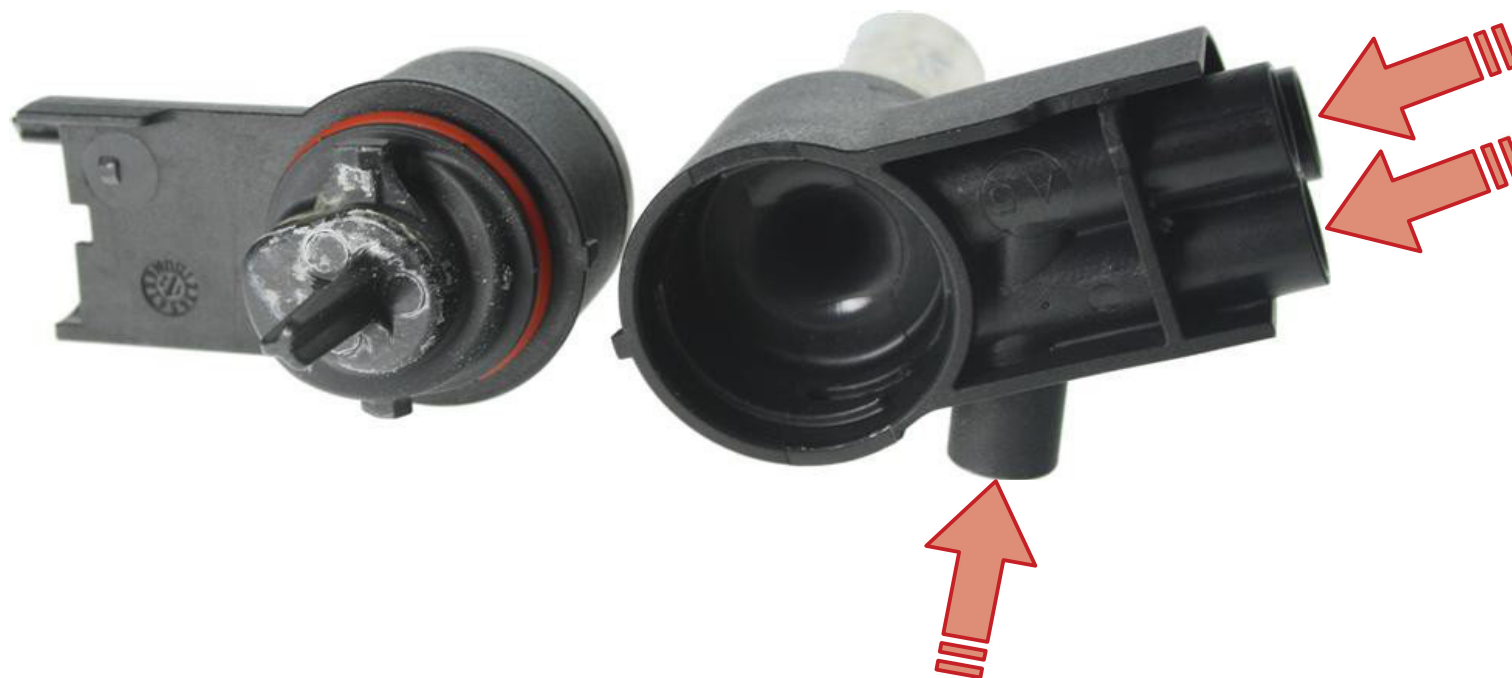
Bei den neueren Modellen lässt sich der Deckel gegen den Uhrzeigersinn drehen und dann abziehen. Bitte alles sauber bürsten, evtl. 20-30 Minuten in Milchschaumreiniger einlegen und dann säubern. Ganz besonders auf die markierten Öffnungen achten.

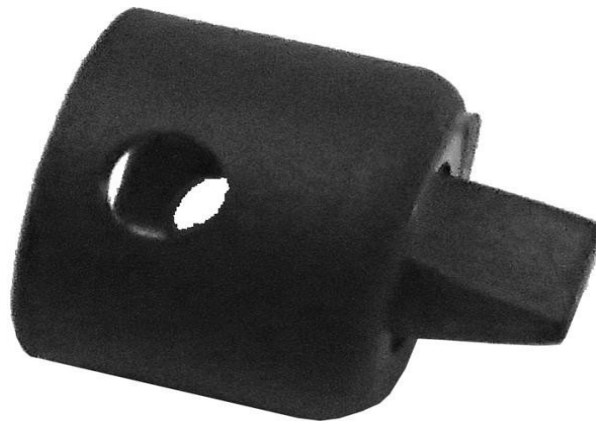
Das Gegenstück des Milchaufschäumers ist ein Luftventildecke mit Ventilklappe und Dichtung. Liegt der Fehler bzw. die zu starke Verschmutzung hier, [finden sie hier das passende Wartungsset.](#)

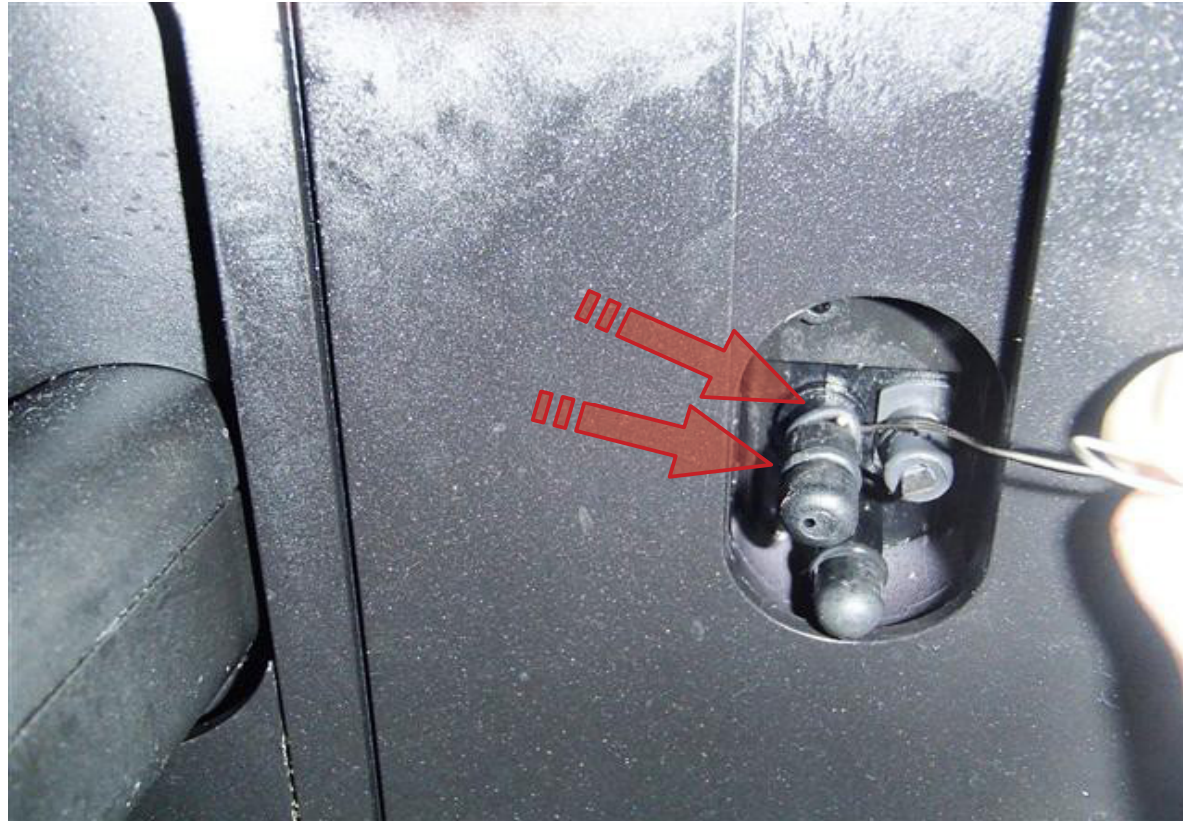
Setzen Sie das Ventil mit Hilfe des Wartungssets wie in der Abbildung zu sehen zusammen. Die Dichtungen benötigen Sie erst im nächsten Schritt.

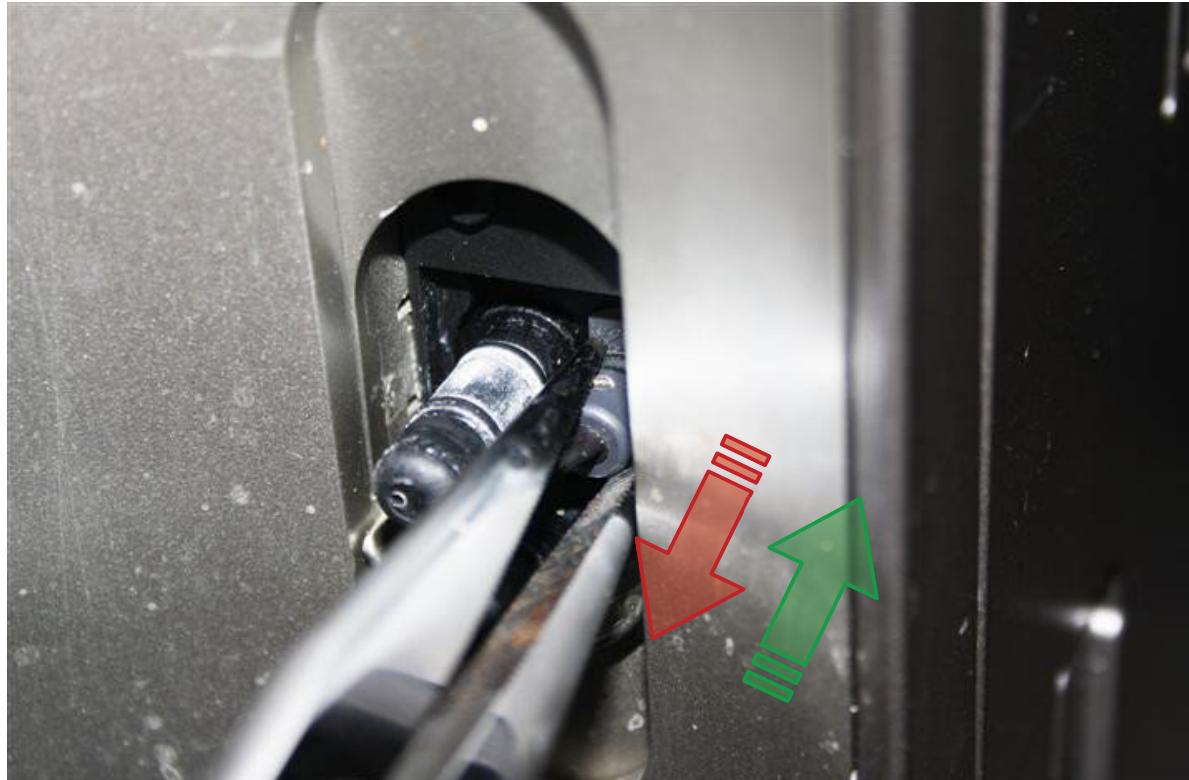
Entfernen Sie zunächst die beiden Dichtungen des linken Stutzens, die Dichtung des unteren Stutzens muss nicht ersetzt werden.

**Tipp:** Nehmen Sie einen kleinen Schraubenzieher zur Hilfe oder eine aufgebogene Büroklammer.
